Norwegen nach Sturmtief „Hans“: Erste Untersuchungsergebnisse  
zum Dambruch am Kraftwerk Braskereidfoss | 1

Norwegen nach Sturmtief „Hans“: Der Dambruch am Kraftwerk Braskereidfoss vor wenigen Tagen passierte, weil sich nach dem rapiden Pegelanstieg des Flusses Glomma die Fluttore nicht wie gewünscht öffneten. Das Energieunternehmen Hafslund bezog nun öffentlich Stellung.

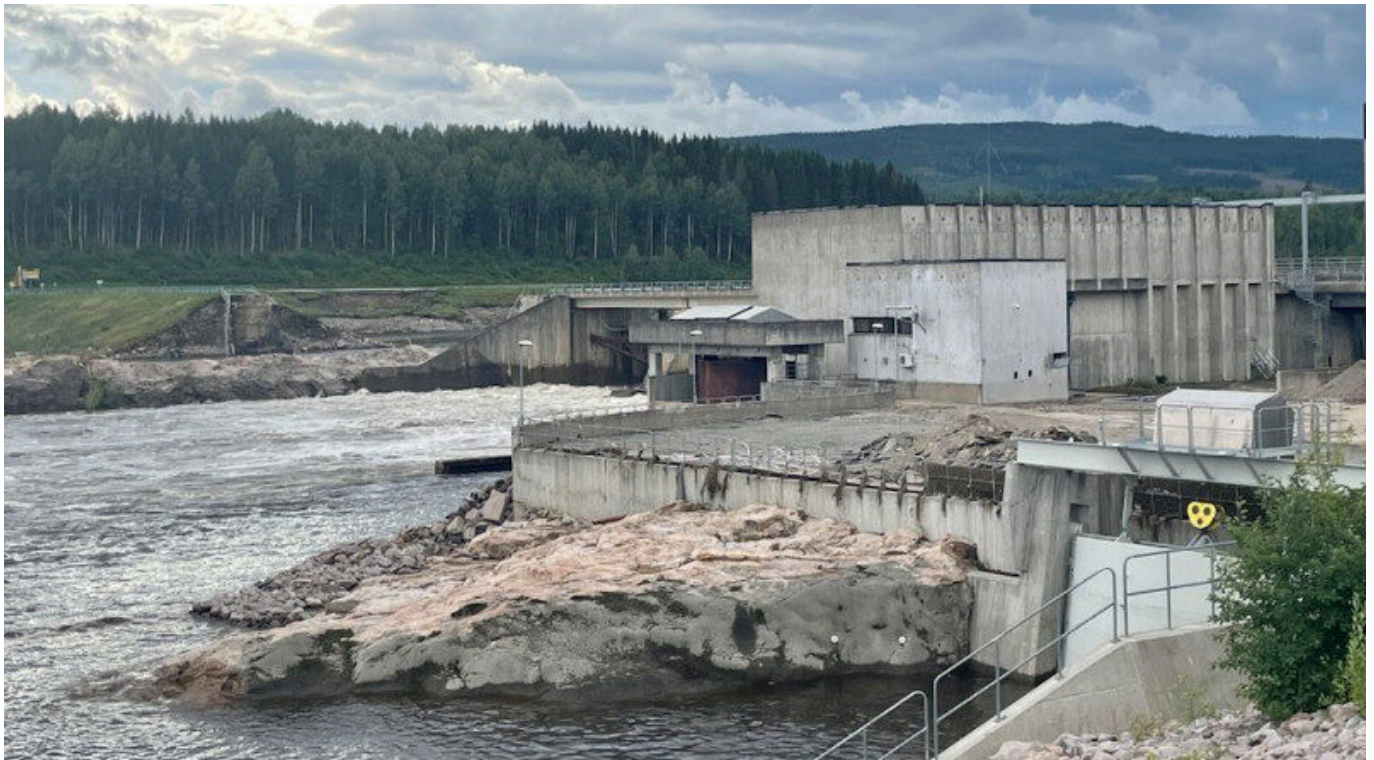
Das nach dem Dambruch schwerst beschädigte Kraftwerk Braskereidfoss. (Foto: Hafslund)

Da dies nicht geschah, strömte das Wasser in besagter Nacht über den Damm und schließlich in das Kraftwerk, wo sich der erste Generator um 06:17 Uhr abschaltete. Als die Einsatzkräfte um 06:45 Uhr vor Ort eintrafen, war die Notstromversorgung gekappt - und die Schleusen konnten nicht mehr geöffnet werden.

Erste Überlegungen waren davon ausgegangen, dass ein Stromausfall im Netz zu der fatalen Situation führte. Diese Annahme scheint mit den neuen Ergebnissen widerlegt zu sein. Im Laufe des Tages brach dann gegen 16:30 Uhr der Staudamm neben dem Kraftwerk.

„Wir wussten aus einem Bericht zur Neubewertung aus dem Jahr 2018, dass dieser Damm einer Überflutung nicht standhalten würde. Es liegt in unserer Verantwortung als Kraftwerkseigentümer, dafür zu sorgen, dass sich die Schleusen öffnen, wenn der Wasserfluss zunimmt“, sagte Lian.
